**BEZPEČNOSTNÍ INSPEKCE NA VYBRANÝCH
LOKALITÁCH V OLOMOUCKÉM KRAJI**

ROAD SAFETY INSPECTION IN THE OLOMOUC REGION

DIPLOMOVÁ PRÁCE

Bc. Kristýna Nováková

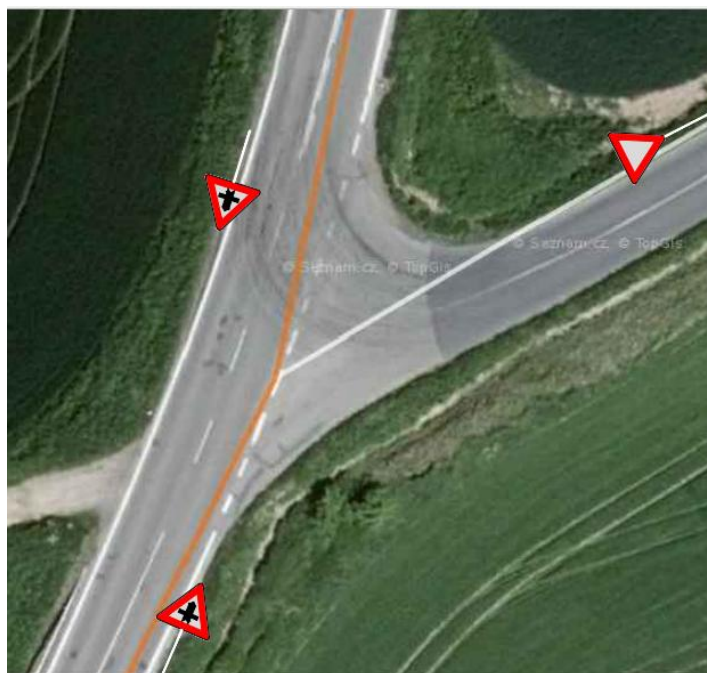
Obrázek 7 - Křižovatka I/46 a III/44310 [7]

Styková křižovatka komunikací I/46 a III/44310 se nachází v extravilánu na hlavním tahu z Olomouce do Šternberka. Na křižovatku se napojuje polní cesta. Vedlejší větev komunikace III. třídy vede do nedaleké obce Továř, kterou se dá dále pokračovat až do Olomoucké ZOO.

Od Olomouce je křižovatka vzdálená přibližně 1 km, od Šternberka je vzdálená přibližně 10 km a je tvořená až na jeden směrový oblouk pouze směrovou přímou. Vedlejší větev křižovatky svírá s hlavní větví nevyhovující úhel a ve směru do křižovatky stoupá.

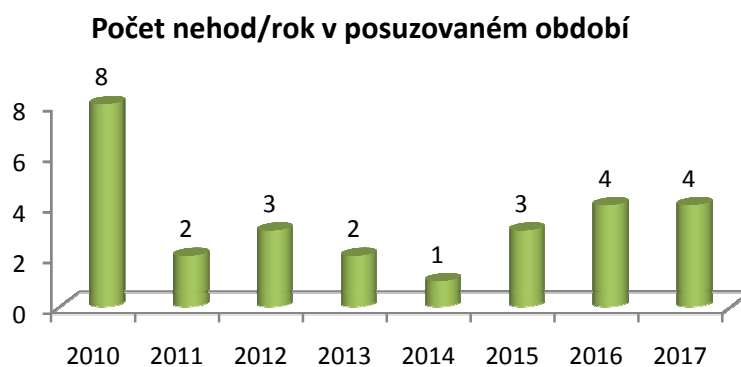
Obrázek 9 - Křižovatka č. 1 - počet nehod/rok

Ve sledovaném období se stalo v křižovatce 27 nehod. Oproti četnosti nehod v roce 2010 jde vidět v nehodovosti vyjádřené graficky v obrázku 9 mírné zlepšení, křižovatka však nebyla nijak přestavěna, pouze postupně doplňována svislým dopravním značením upozorňujícím na nehodový úsek a snižujícím rychlost.

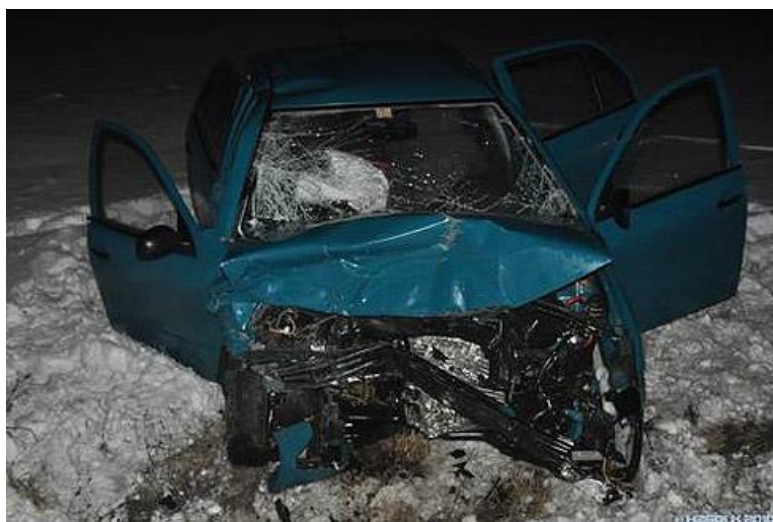
Obrázek 16 - Křižovatka č. 1 – nehoda [9]

„Dvě zdemolovaná auta, dva zranění, z nichž jednomu museli záchranáři pomoci dostat se z vozidla ven, taková je bilance včerejší hrozivě vypadající nehody na hlavním tahu mezi Olomoucí a Šternberkem. Vozidla po silném nárazu skončila v příkopu a silnice tak po nezbytnou dobu uzavřena.“ [9]

„Tísňová linka Hasičského záchranného sboru přijala hlášení o události v 19:38 a operační středisko k místu nehody vyslalo profesionální jednotky ze stanice Šternberk a Olomouc. "Na místě nehody zasahovaly tři jednotky hasičů, které na místo byly původně vyslány pro vyproštění zraněných osob z havarovaných vozidel. Silný náraz totiž obě vozidla odmrštil do příkopu," uvedl mluvčí hasičů Zdeněk Hošák. Na místě také zasahovala jednotka dobrovolných hasičů z Bohuňovic.“ [9]

„Zdravotnická záchranná služba na místě nehody pomohla zraněné osobě z havarovaného vozidla. Při nehodě došlo ke dvěma zraněním, hasiči na místě pouze asistovali přivolané lékařské pomoci. "Následně bylo provedeno protipožární opatření na obou vozidlech a rovněž tak kontrola úniku provozních kapalin," doplnil Hošák. Po dobu zásahu byla komunikace mezi Olomoucí a Šternberkem uzavřena a doprava tak byla odkláněna přes přilehlé obce.“ [9]

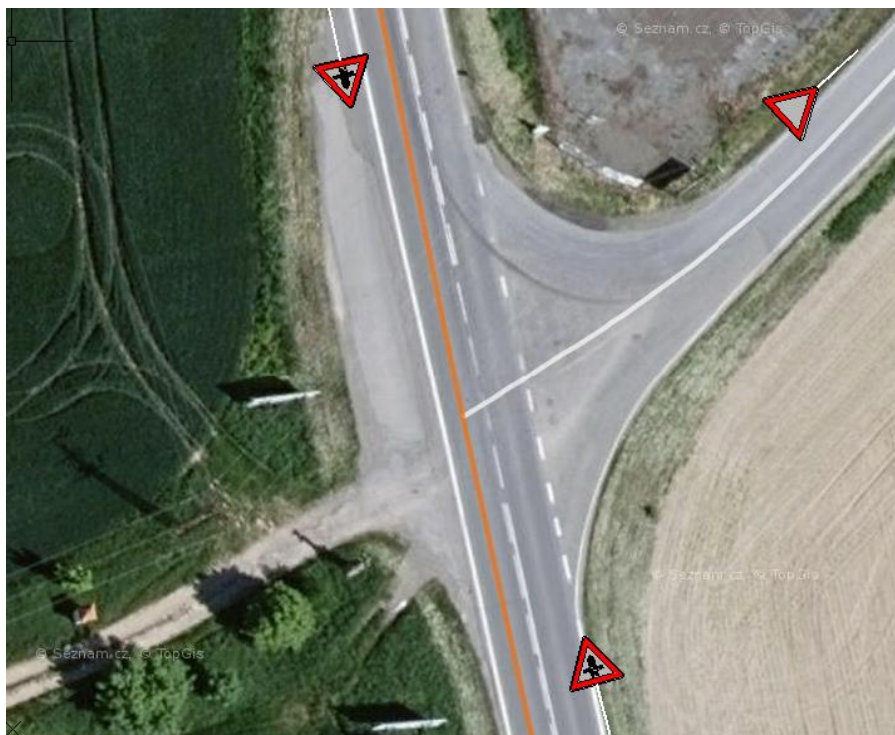
Obrázek 26 - Křižovatka č. 3 [7]

Styková křižovatka komunikací I/46 a III/44436 se nachází v extravilánu zhruba v půli hlavního tahu z Olomouce na Šternberk. Vedlejší větev je komunikací III. třídy a vede do obce Bělkovice – Lašťany. Na hlavní komunikaci se v oblasti křižovatky napojuje polní cesta.

Vedlejší větev křižovatky je v přímé a napojuje se na hlavní komunikaci pod nevhodným úhlem (přibližně 56°). Ze směru od Šternberka je přímá hlavní komunikace dlouhá necelých 5,5 km. Křižovatka se nachází v rovinném území.

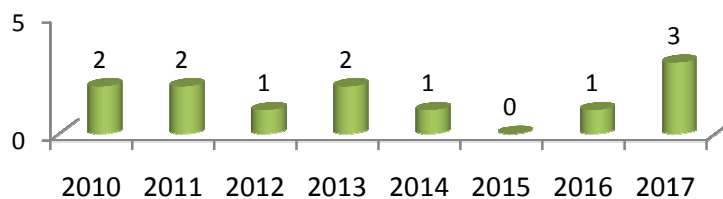
Obrázek 28 - Křižovatka č. 3 - počet nehod/rok

Za celé sledované období se v křižovatce stalo 12 nehod. Do října roku 2017 se staly v křižovatce už 3 nehody, což je nejvíce od roku 2010. Jednou z nich byla čelní srážka vozidel, kdy řidič jednal proti příkazu dopravní značky P4 („dej přednost v jízdě!“) a následkem toho přišla jedna osoba k těžkému zranění.

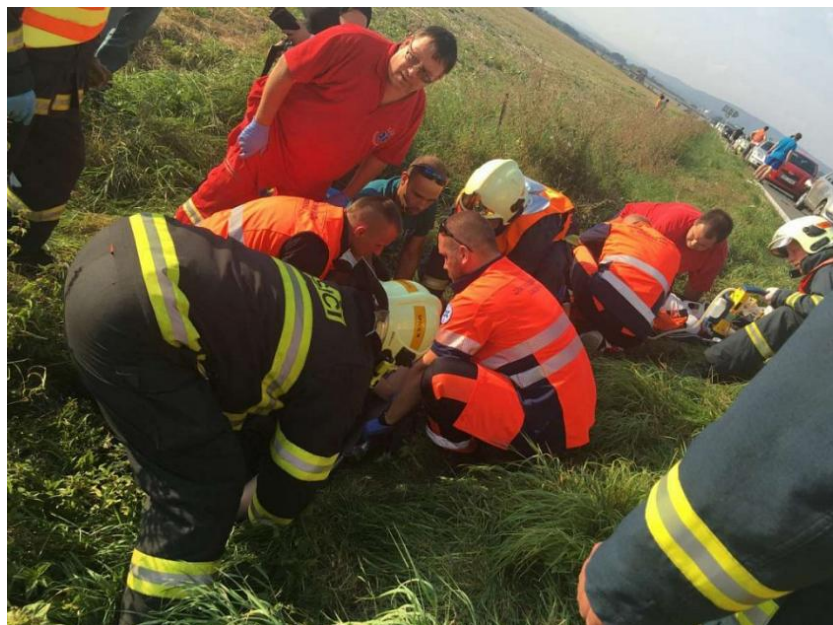
Obrázek 44 - Křižovatka č. 4 - nehoda motocyklu [10]

„Nehoda se odehrála poblíž obce Bělkovice - Lašřany na hlavní komunikaci z Olomouce na Šternberk. Motocyklista se spolujezdkyní narazili zezadu do osobního vozidla.“ [10]

„Osmnáctiletý řidič motocyklu utrpěl poranění horních a dolních končetin a poranění ramene. O dva roky mladší spolujezdkyně utrpěla otřes mozku, rovněž poranění horních a dolních končetin. Oba pacienti po komplexní prohlídce, zajištění a následné celkové imobilizaci pomocí vakuových matrací převezeni na urgentní příjem olomoucké nemocnice,"doplnil mluvčí. "[10]

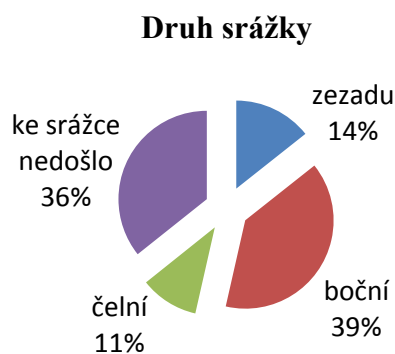
Obrázek 48 - Křižovatka č. 5 - druhy srážek

39 % srážek vozidel bylo bočních. 29 % dopravních nehod se stalo z důvodu neuposlechnutí příkazu dopravní značky P4 („dej přednost v jízdě!“) ze směru od obce Štarnov. Důsledkem nerespektování příkazu upravujícímu přednost došlo ke zranění celkově 9 osob.

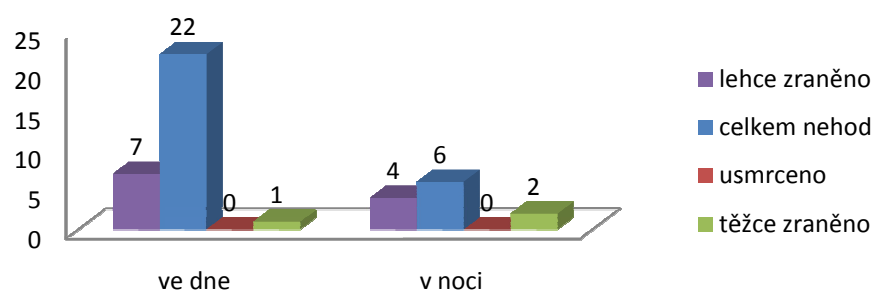
Obrázek 50 - Křižovatka č. 5 - následky na zdraví (denní doba)

Z grafu na obrázku 50 je patrné, že na malý počet nehod, které se staly v noci, spadá poměrně velký podíl zraněných osob. Osvětlení či značení křižovatky v noční době tedy není dostačující.

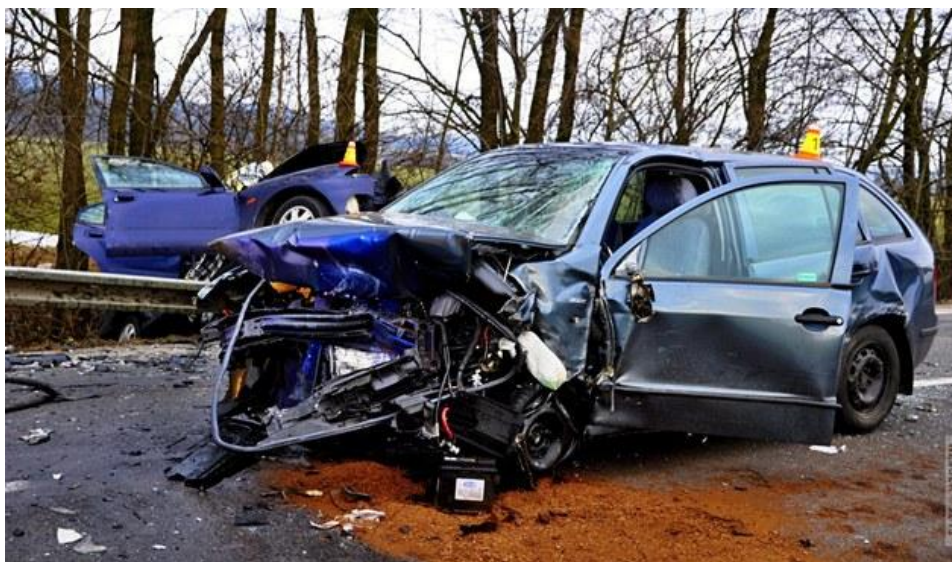
Obrázek 54 - Křižovatka č. 5 – smrtelná nehoda [11]

„Frekventovanou silnici spojující Olomouc a Šternberk odpoledne zablokovala hromadná nehoda. Srazilo se šest aut, jeden člověk zemřel. Policie dopravu odkláněla po vedlejších silnicích. Podle dosavadních výsledků vyšetřování způsobil nehodu vůz, jehož řidič přejel před patnáctou hodinou do protisměru.“ [11]

„U odbočky na Štarnov se čelně srazila dvě auta a v místě pak následně havarovaly další vozy. Hasiči vyprostili tři zraněné, další už byli v péči lékařů záchranné služby," shrnul mluvčí krajského hasičského sboru Zdeněk Hošák. Jeden člověk na místě zemřel, sedm zraněných jsme odvezli do nemocnic ve Šternberku a Olomouci. Všichni byli při vědomí a měli střední až středně těžká zranění včetně podezření na poranění páteře či pánve," přiblížil náměstek ředitele krajské záchranné služby Jan Weinberg.“ [11]

"Devětačtyřicetiletý řidič Škody Fabia jedoucí od Šternberka přejel ze zatím neznámých příčin do protisměru. V něm jedoucí řidič suzuki se ještě srážce stačil vyhnout, byť ke kontaktu aut došlo. Za ním jedoucí mitsubishi řízené čtyřiašedesátiletým mužem ze Šternberka už se ale s fabií čelně srazilo," popsal krajský policejní mluvčí Josef Bednařík. Právě řidič mitsubishi na místě zemřel. Hasiči zajistili místo nehody i havarovaná auta, po skončení vyšetřování policie ještě vyprošťovala tělo mrtvého. Hlavní tah mezi Olomoucí a Šternberkem byl od 15:00 uzavřen, dopravu policisté odkláněli. Silnici se jim podle ČTK podařilo znovu zprovoznit před 19:00."
[11]

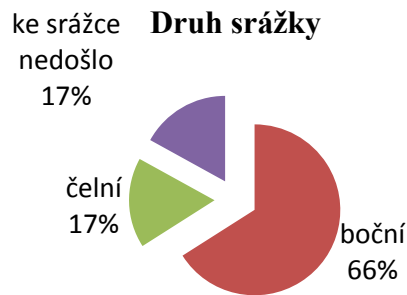
Obrázek 66 - Křižovatka č. 7 - druhy srážek

66 % srážek vozidel bylo bočních, což odpovídá nejčastější příčině nehody. Tou bylo v 5 případech ze 7 nerespektování řidiče jedoucím po vedlejší komunikaci příkazu dopravní značky P4 („dej přednost v jízdě!“).

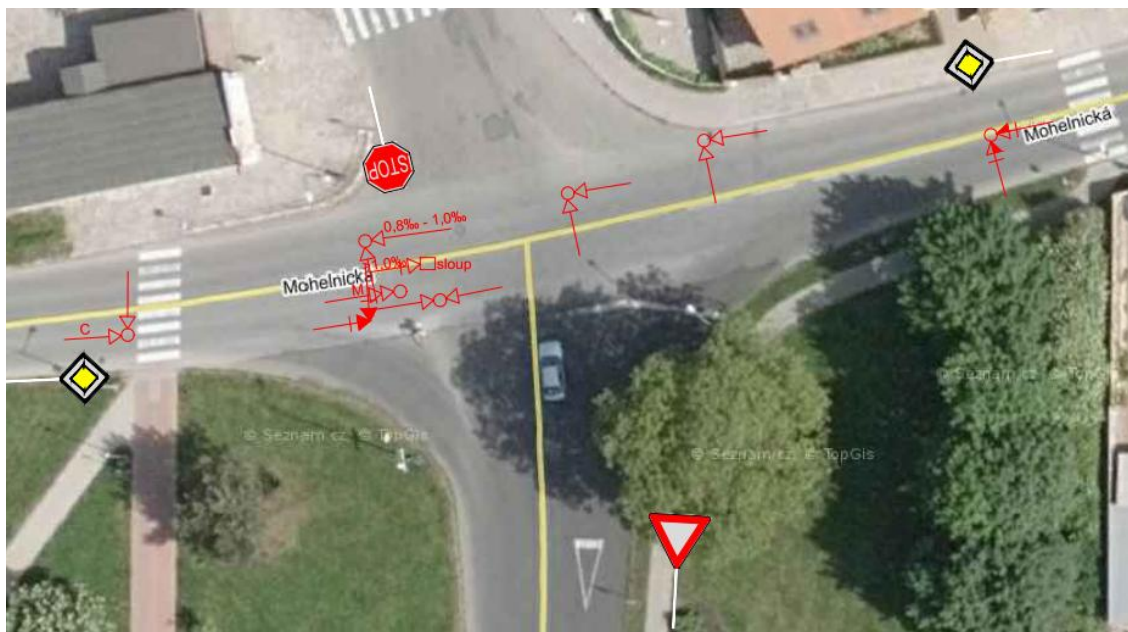
Obrázek 80 - Křižovatka č. 8 - kolizní diagram - detail křižovatky

Nejčastější příčinou nehod je neuposlechnutí řidičů značky P4 („dej přednost v jízdě!“) ze směru od centra města Uničov. Větev je v místě napojení na hlavní komunikaci příliš prostorná a z vlastní zkušenosti lze zhodnotit, že je napojování poměrně chaotické, hlavně v odpolední špičce, kdy se tvoří dlouhé fronty v obou vedlejších větvích.

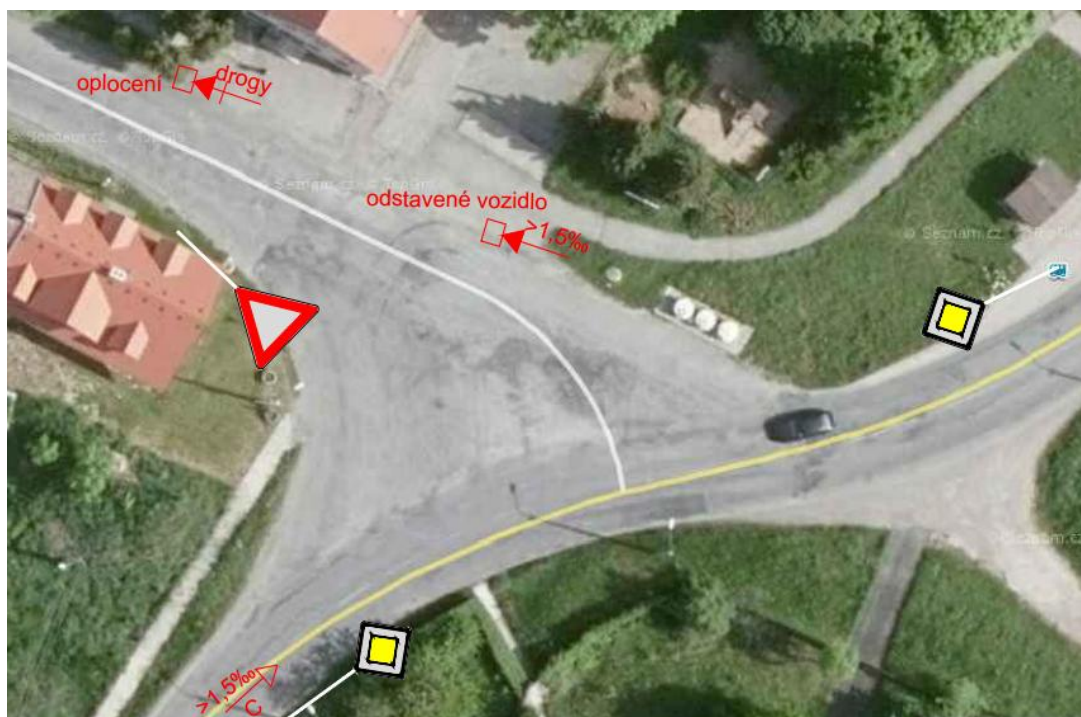
Obrázek 97 - Křižovatka č. 10 - kolizní diagram - detail křižovatky

Křižovatka nepatří mezi výrazně nebezpečné ale vzhledem k její prostornosti a chybějícímu vodorovnému usměrnění by bylo vhodné ji v budoucnu náležitě upravit. Hlavní příčiny nehod byly odlišné a jejich určení také ztěžuje fakt, že u všech viníků nehod hrála roli přítomnost alkoholu nebo drog v krvi.

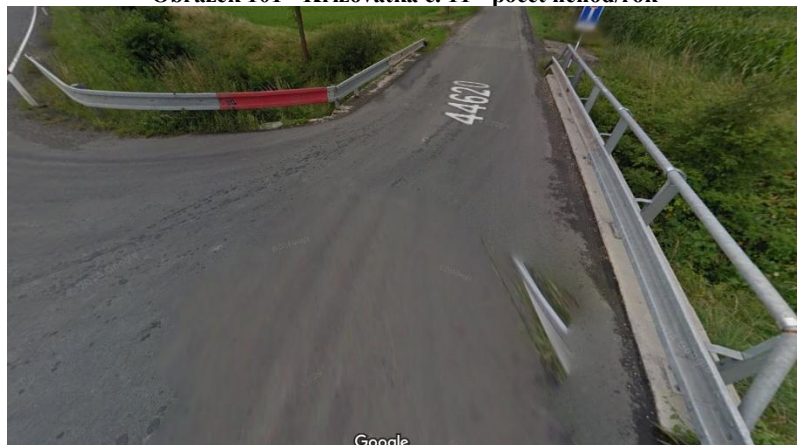
Obrázek 102 - Křižovatka č. 11 - zábradlí a svodidla [10]

V křižovatce od roku 2010 nedošlo ke srážce nekolejových vozidel. Nejvíce se v křižovatce stalo nehod v roce 2012, v roce 2017 se tu zatím nestala žádná nehoda. V 90 % z celkového počtu dopravních nehod šlo o srážku s pevnou překážkou, kterou bylo v 7 případech svodidlo a dvakrát zábradlí zobrazených na obrázku 102. Jednou se zde srazilo vozidlo s lesní zvěří.

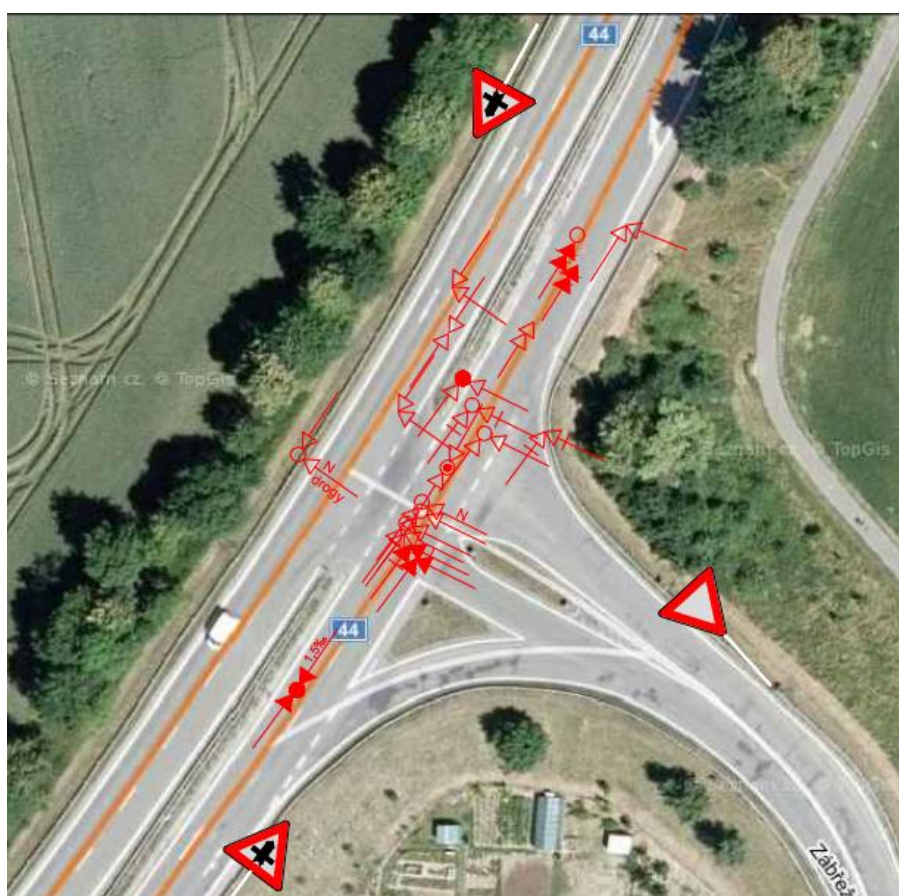
Obrázek 115 - Křižovatka č. 12 - kolizní diagram - detail křižovatky

Hlavní příčina necelých 50 % dopravních nehod byla zaviněna nerespektování dopravní značky P4 („dej přednost v jízdě!“) na vedlejší komunikaci, což by mohlo mít souvislost s faktem, že 71 % srážek bylo bočních.

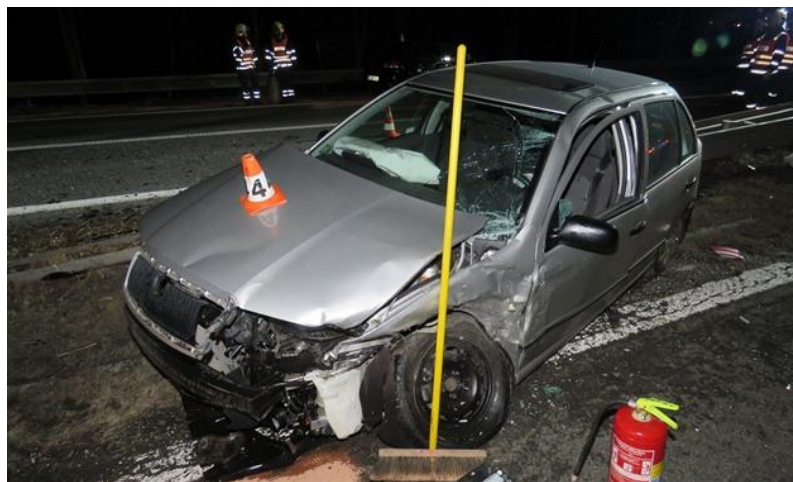
Obrázek 117 - Křižovatka č. 12 – nehoda [12]

„Pětašedesátiletý řidič ve Škodě Fabia jel po Zábřežské ulici, při odbočování vlevo ale nedal přednost Volkswagenu Golf jedoucímu po hlavní silnici I/44 ve směru od Olomouce na Šumperk a následně se vozy srazily. Právě kvůli podobným nehodám se přitom křižovatka loni dočkala přestavby. V období let 2013 až 2015 se tu totiž stalo 14 vážných nehod, při kterých zemřeli dva lidé. Místo si kvůli tomu mimo jiné vysloužilo druhou příčku v loňském žebříčku Allianz Automapy pěti nejrizikovějších míst regionu, který pojišťovna sestavuje na základě údajů o dopravních nehodách evidovaných policií.“[12]

„Křižovatka přitom paradoxně vypadala na první pohled bezpečně a přehledně. Nebezpečná byla podle místních především kvůli šoférům, kteří se na rovném úseku řídili rychleji než povolených 90 kilometrů v hodině, protože jsou ještě „rozjetí“ z dálnice D35, která pár stovek metrů před místem končí.“[12]

„V nepříjemné situaci byli především řidiči, jež najížděli z Mohelnice směrem na Olomouc, protože tak museli přejet dohromady čtyři pruhy. Ředitelství silnic a dálnic společně s policií a hejtmanstvím, pod které silnice patří, se proto rozhodly křižovatku upravit. Výsledkem je ve směru od Mohelnice samostatný odbočovací pruh vpravo, který dopravu mířící na Zábřeh posílá do levého pruhu, což má donutit řidiče zpomalit a najíždějícím usnadnit přehled o přijíždějících autech. Od Zábřehu se pak zase prodloužil odbočovací pruh vlevo. Místo bylo navíc nově osazeno varovnými zeleno-bílými sloupky.“ [12]

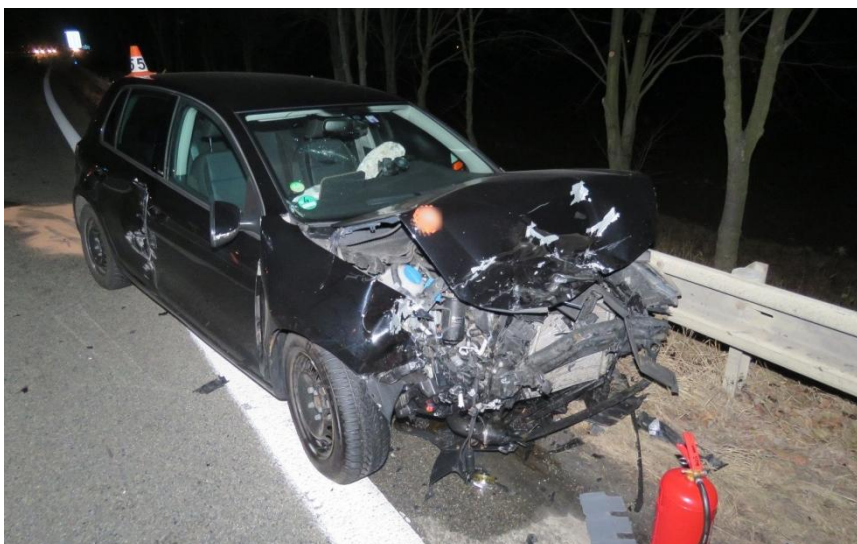
Obrázek 118 - Křižovatka č. 12 – nehoda [12]

„Po poslední nehodě se ale ukazuje, že ani přestavba křižovatky možná v tomto místě neukončí srážky aut způsobené nedáním přednosti.“ [12]

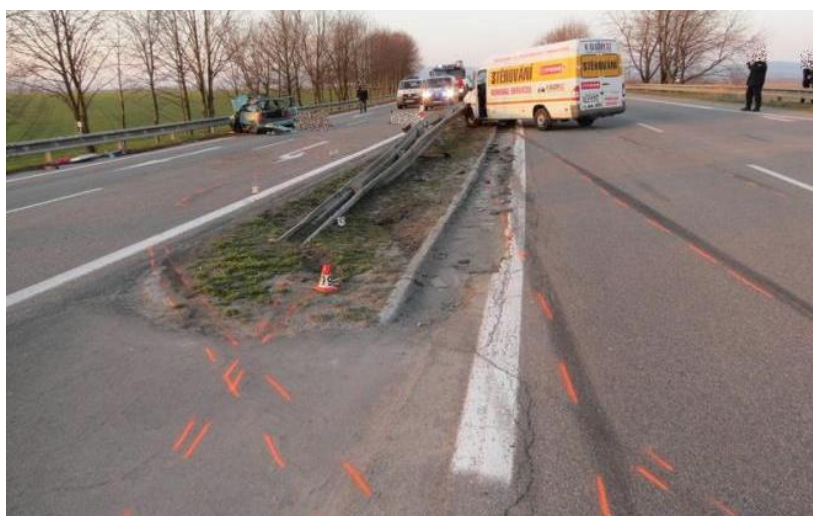
Obrázek 119 - Křižovatka č. 12 - nehoda (svodidlo) [13]

„Nehoda se stala v křižovatce silnice I. třídy číslo 44 s místní komunikací, ulicí Zábřežskou. Osmatřicetiletý řidič tudy projížděl s vozem značky VW Golf ve směru od Zábřeha. „Z nezjištěných příčin přešel do protisměrné části čtyřproudé komunikace, kde právě projíždělo nákladní vozidlo značky Iveco, se kterým se střetl. Při nehodě utrpěl řidič osobního vozidla smrtelná zranění.“ [14]

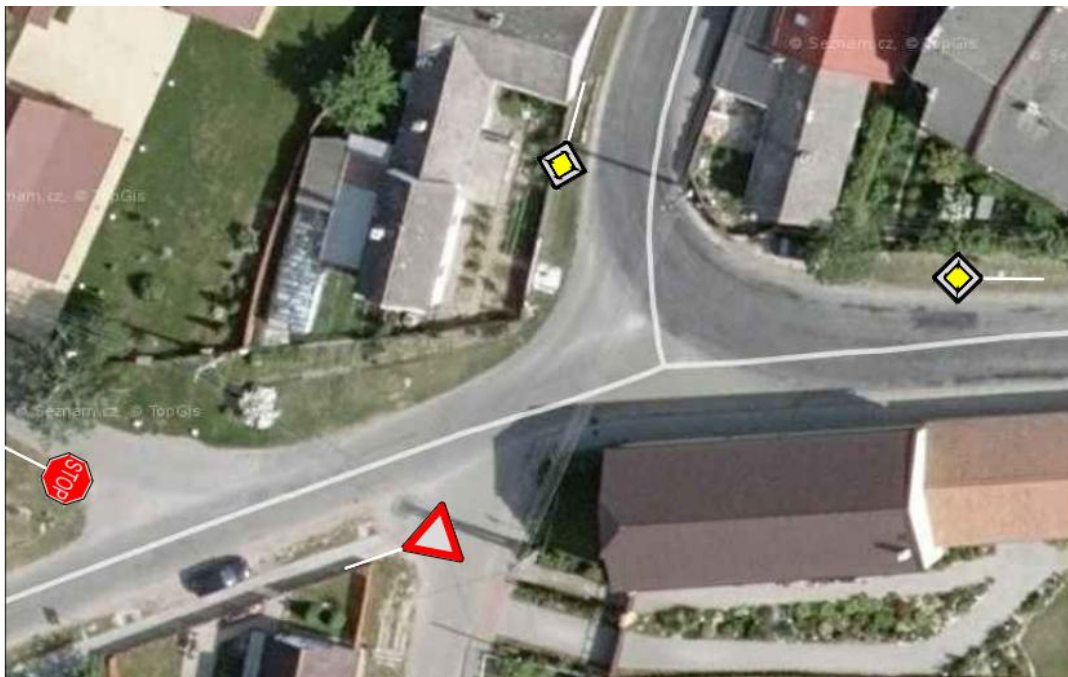
Obrázek 121 - Křižovatka č. 13 [7]

Styková křižovatka hlavní komunikace III/31548 a vedlejší komunikace III/4414 se nachází v obci Lazce nedaleko Uničova. Průjezd křižovatkou je pro řidiče i obyvatele nepříjemný, protože v určitých místech vozidlo projíždí necelé 2 metry od obyvatel rodinných domů, kteří relaxují v předzahrádce svých domovů.

Hlavní komunikace je v místě křižovatky ve směrovém oblouku o velmi malém poloměru. Z psychologického hlediska řidiče přednost v křižovatce není jasná.

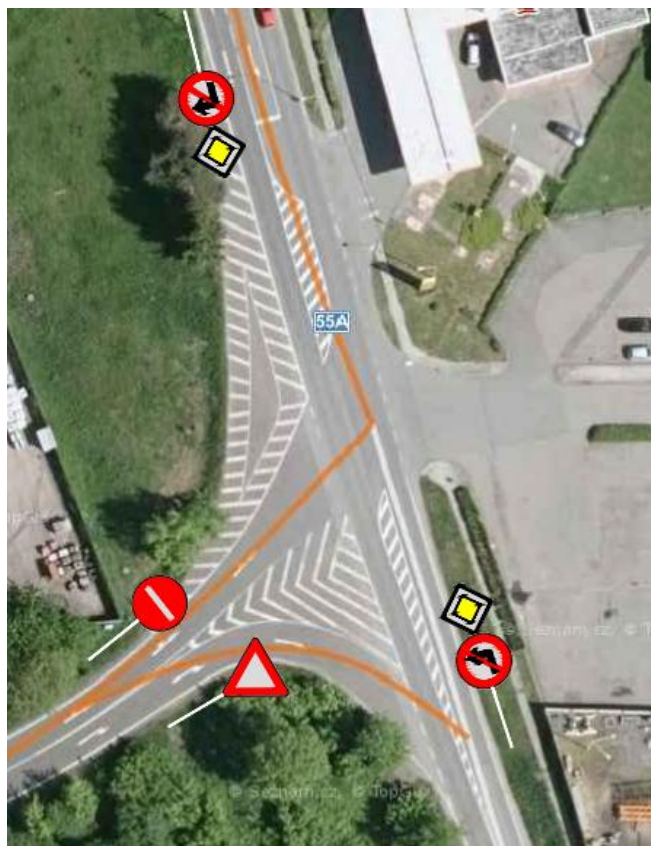
Obrázek 129 - Křižovatka č. 14 [7]

Prostorná křižovatka hlavní komunikace III/0555 z jihu a I/55 ze severu s vedlejší komunikací I/55A2, která je jednosměrným sjezdem z komunikace I/55, se nachází na okraji města Přerov. Do křižovatky se napojuje účelová komunikace vedoucí z přilehlého parkoviště. V těsné blízkosti křižovatky se nachází společnost Montáže a.s.

s výše zmíněným přilehlým parkovištěm, velkosklad se stavebními materiály a čerpací stanice.

Z analýzy nehodovosti je evidentní, že hlavní příčinou dopravních nehod v křižovatce je sjezd řidičů z komunikace I/55, kdy řidiči nejsou dostatečně upozorněni na příjezd do intravilánu a na úpravu přednosti v jízdě. Této hlavní příčině také odpovídá fakt, že většina srážek byly srážky boční. Nehody v křižovatce také může ovlivňovat nedostatečné osvětlení, což vyplývá z grafu v obrázku 134.

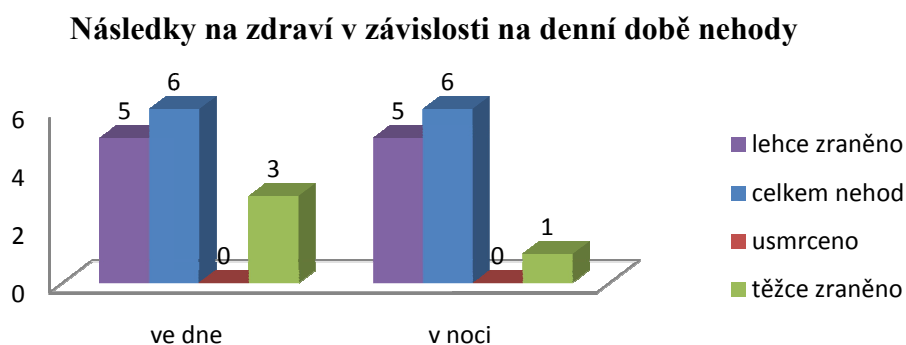
Obrázek 134 - Křižovatka č. 14 - následky na zdraví (denní doba)

Stejný počet nehod se odehrál v noci i ve dne. 3 těžká zranění byla způsobena ve dne, 1 v noci. V polovině případů byla vozovka v čase nehody mokrá.

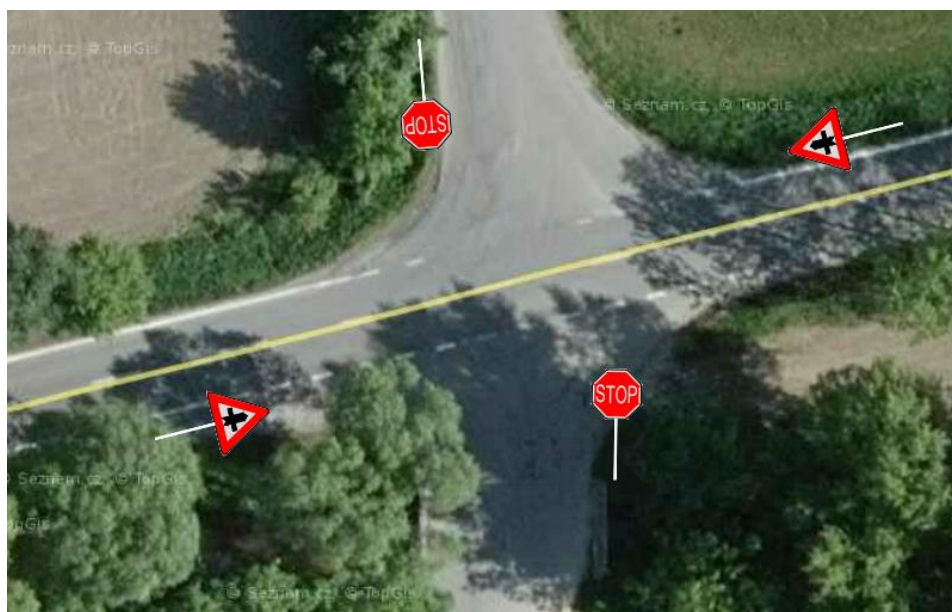
Obrázek 137 - Křižovatka č. 15 [7]

Hlavní komunikace II/570 se kříží s komunikací vedlejší – ulicí Šlechtitelů -u Olomouce. Hlavní komunikace vede do nákupního centra., vedlejší komunikace je spojnici s centrem Olomouce. Tato průsečná křižovatka se nachází v extravilánu.

Hlavní větev křižovatky je v dlouhé prostorové přímé a je lemována alejí stromů (převážně topoly), které plní vodicí funkci a jsou krajinnotvorným prvkem. Pod vedlejší jižní větví před napojením na křižovatku protéká řeka Hamerský náhon. V místě přemostění je vedlejší větev osazena zábradlím.

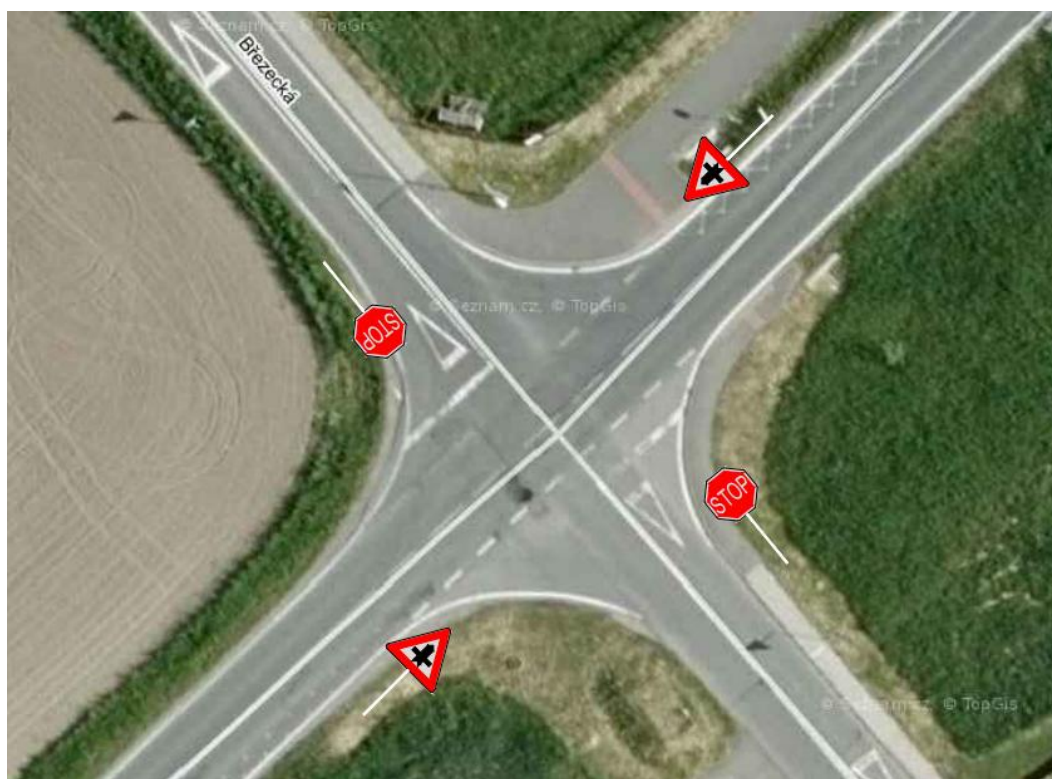
Obrázek 147 - Křižovatka č. 16 [7]

Hlavní větví této průsečné extravilánové křižovatky je v řešeném místě zleva komunikace III/44613 a zprava komunikace III/4468. Vedlejší větví křižovatky je ze severozápadu komunikace III/44613 a z jihovýchodu komunikace III/4468, vedoucí z blízké obce Březce. Obec Březce končí pouhých 30 m před středem křižovatky.

Asi 350 m před křižovatkou se nachází most a niveleta hlavní komunikace od tohoto místa směrem ke křižovatce prudce klesá.

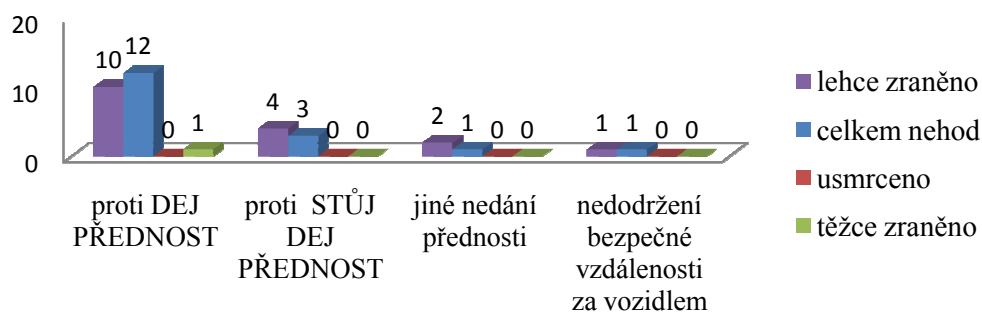
Obrázek 151 - Křižovatka č. 16 - následky na zdraví (hlavní příčina)

10 lehkých zranění a 1 těžké zranění bylo způsobeno nerespektováním řidiče značky P4 („dej přednost v jízdě!“). Po změně této značky v roce 2015 na P6 („stůj, dej přednost v jízdě!“) se v křižovatce odehrály 3 dopravní nehody s celkem 4 lehce zraněnými osobami, také kvůli nedání přednosti. Změna svislého dopravního značení tedy vždy není úplně efektivní.

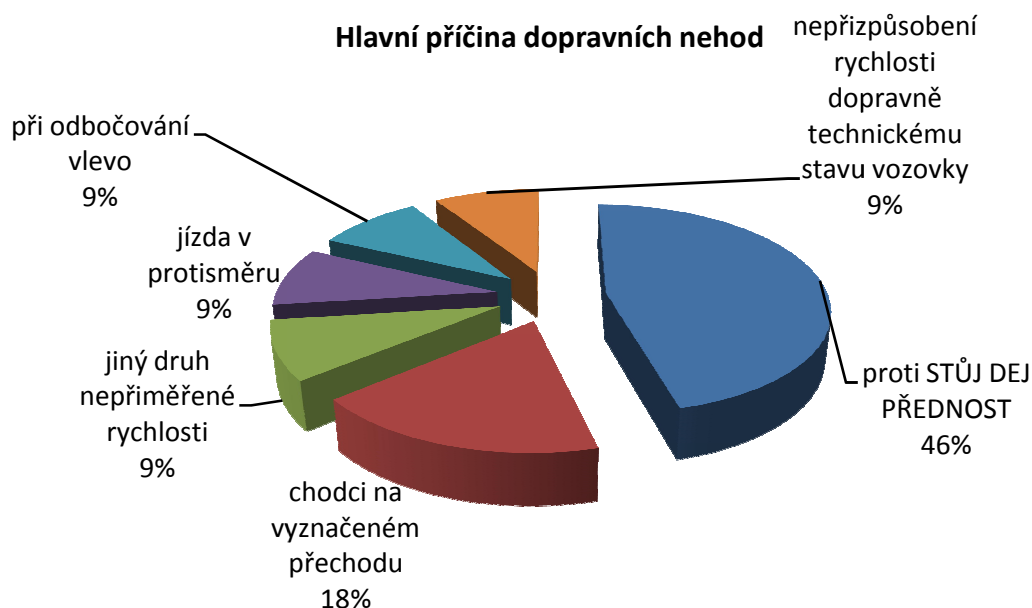
Obrázek 157 - Křižovatka č. 17 - graf hlavních příčin nehod

hlavní příčina nehody	počet nehod	procentuelně[%]
proti příkazu dopravní značky STŮJ, DEJ PŘEDNOST	5	46
chodci na vyznačeném přechodu	2	18
jiný druh nepřiměřené rychlosti	1	9
jízda po nesprávné straně, vjetí do protisměru	1	9
při odbočování vlevo	1	9
nepřizpůsobení rychlosti dopravně technickému stavu vozovky (zatáčka, klesání, stoupání, šířka apod.)	1	9
celkem	11	100

Mezi vozidly viníků nehod bylo dvakrát jízdní kolo a jednou nákladní automobil. Zbylé typy vozidel byly osobní automobily bez přívěsu.

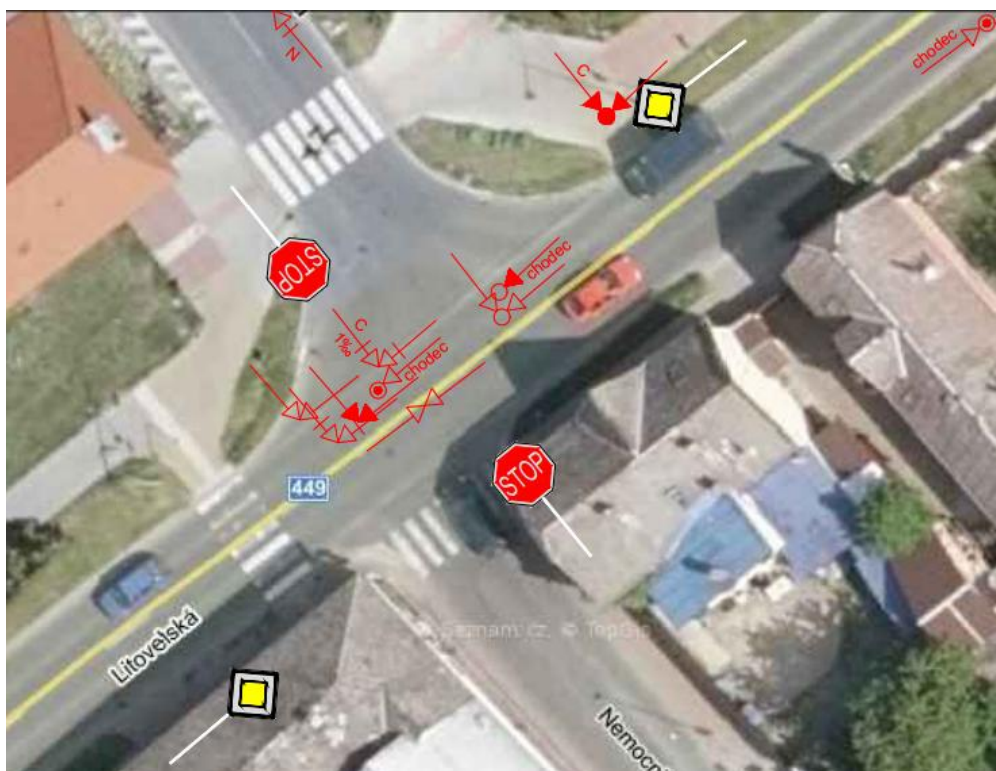
Obrázek 160 - Křižovatka č. 17 - kolizní diagram

5 z 11 nehod se stalo přímo na přechodu pro chodce. Zbylé nehody potom ve vzdálenosti do 20 m od vyznačeného přechodu pro chodce. Na přechodu pro chodce byly celkově zraněny 3 osoby, 1 těžce a 2 lehce.

Křižovatka se nachází v těsné zástavbě a není v jejím okolí moc prostoru, v budoucnu se však plánuje přestavba na křižovatku okružní, což by mohlo vyřešit nevhodné uspořádání křižovatky (odsazení) a eliminovat osobní následky dopravních nehod, které se podle analýzy nehodovosti ve většině případů staly z důvodu nedání přednosti vozidel z vedlejších větví křižovatky. Pohyb chodců v křižovatce evidentně není bezpečný, od roku 2010 se odehrály celkem 3 dopravní nehody zahrnující chodce.

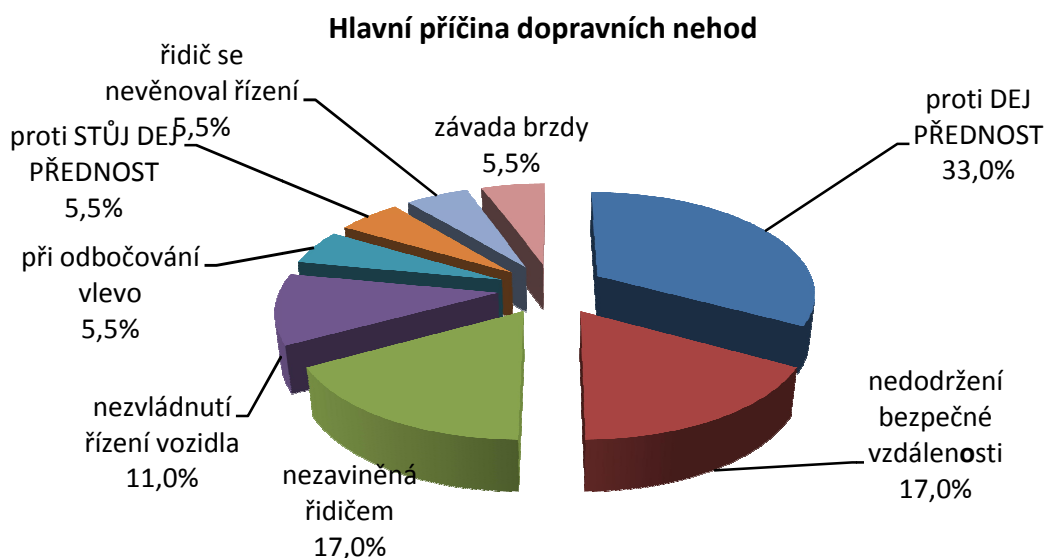
Obrázek 165 - Křižovatka č. 18 - graf hlavních příčin nehod

56% srážek bylo bočních. Zezadu se srazilo 17 % vozidel. Hlavní příčiny srážek bylo jednání řidičů proti příkazu dopravní značky P4 („dej přednost v jízdě!“) při napojování na hlavní komunikaci. Podobný typ nehody se v křižovatce stal naposledy v roce 2014.

hlavní příčina nehody	počet nehod	procentuálně[%]
proti příkazu dopravní značky DEJ PŘEDNOST	6	33
nedodržení bezpečné vzdálenosti za vozidlem	3	17
nezaviněná řidičem	3	17
nezvládnutí řízení vozidla	2	11
při odbočování vlevo	1	5,5
proti příkazu dopravní značky STŮJ DEJ PŘEDNOST	1	5,5
řidič se plně nevěnoval řízení vozidla	1	5,5
závada provozní brzdy	1	5,5
celkem	18	100

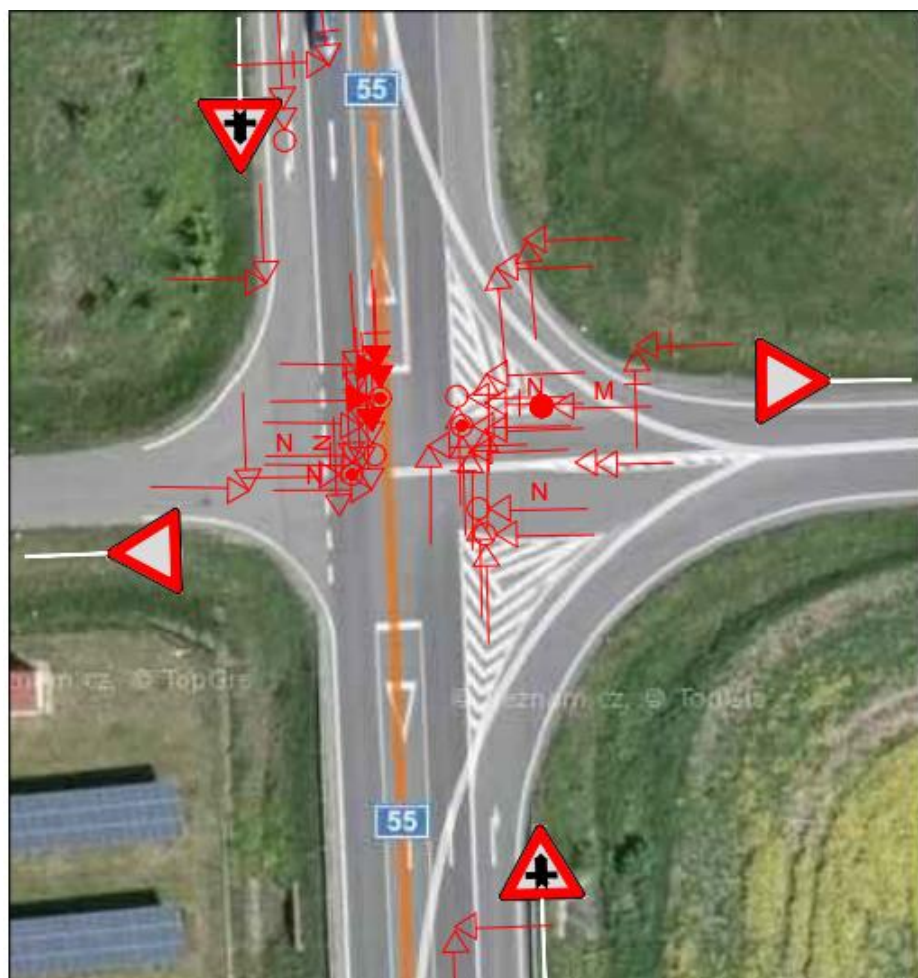
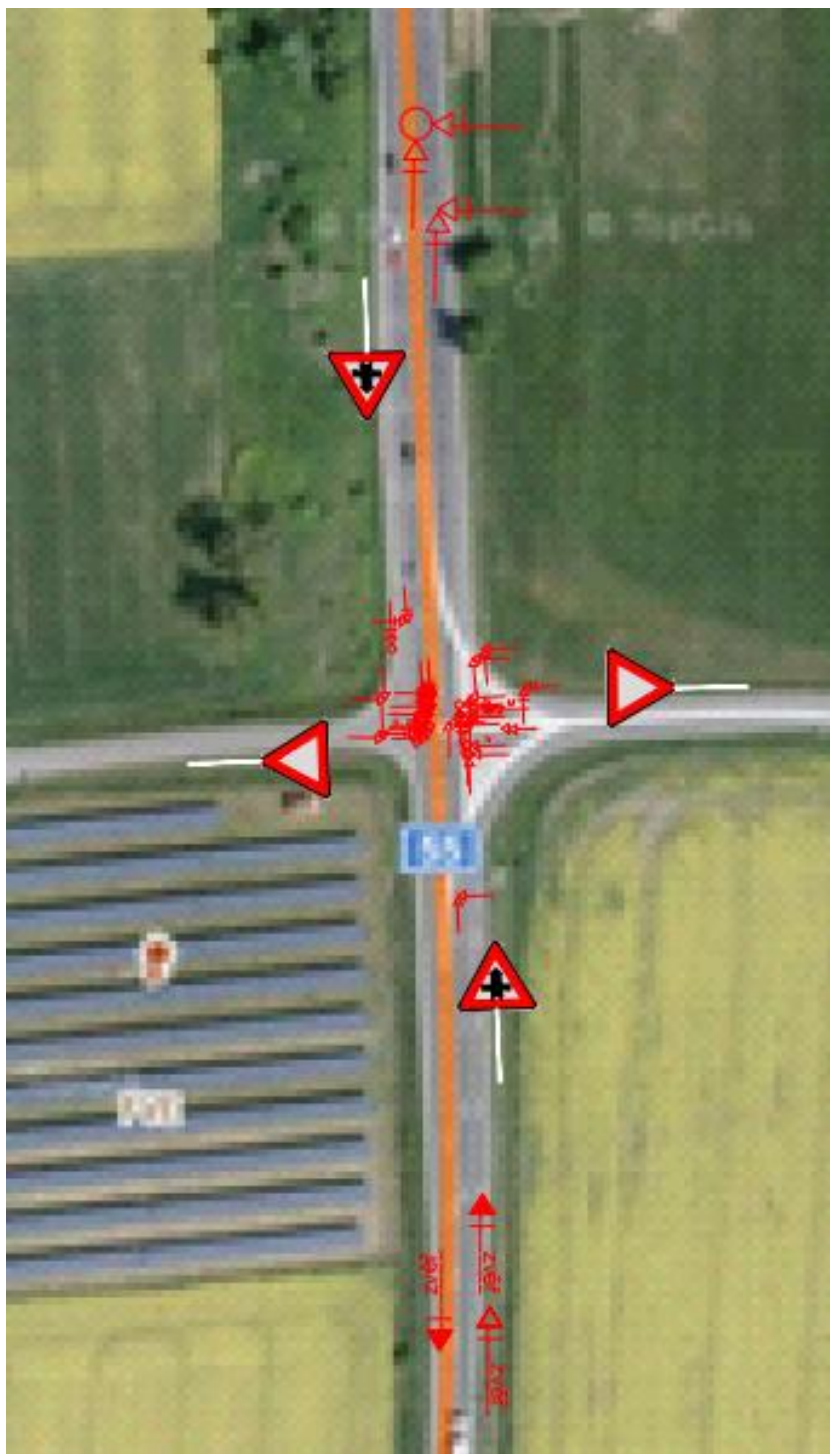
Obrázek 168 - Křižovatka č. 18 - kolizní diagram - detail křižovatky

Od roku 2010 se v křižovatce odehrálo celkově 18 dopravních nehod. 78 % z nich byly srážky s jedoucím nekolejovým vozidlem. Všechna zranění, která byla v posuzovaném období zaznamenána, byla způsobena právě tímto typem srážky. Celkově byla usmrcena 1 osoba, 4 osoby byly zraněny těžce a 8 lehce.

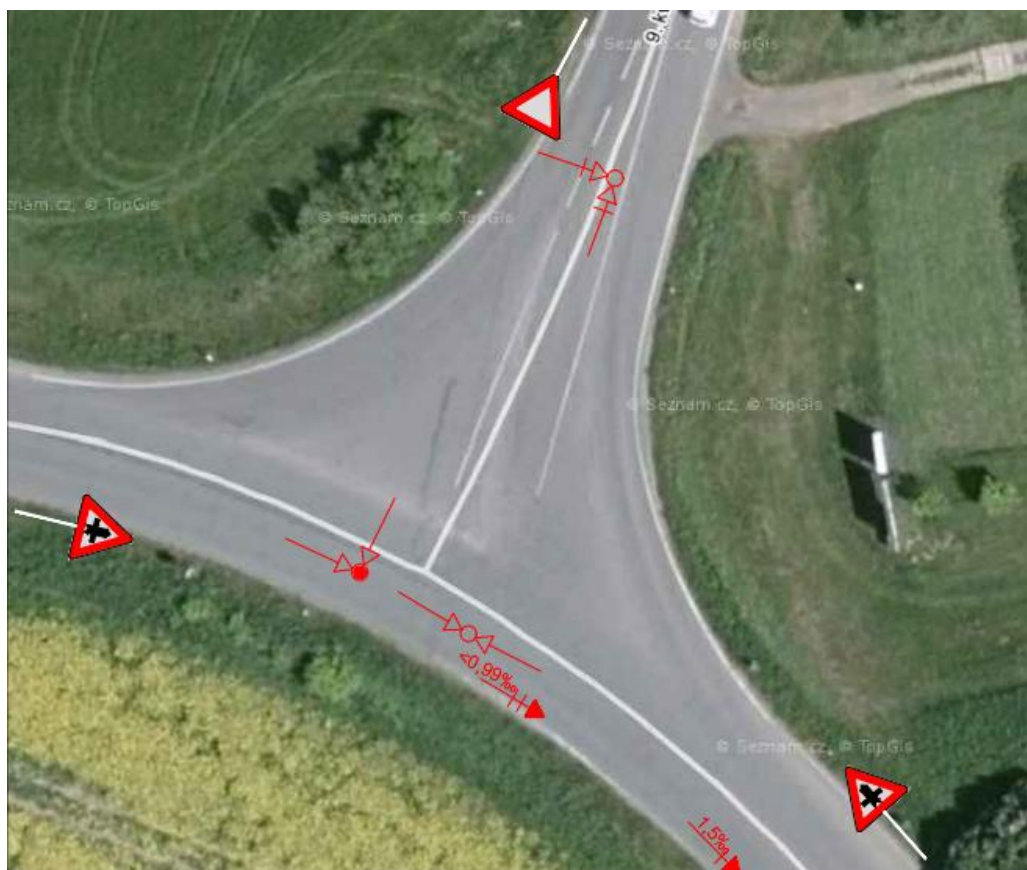
Obrázek 176 - Křižovatka č. 19 - kolizní diagram

Z analýzy dopravních nehod vyplývá, že 40 % dopravních nehod v křižovatce se odehrálo proti svislé dopravní značce upravující přednost, psychologicky je však přednost zřejmá. Vedlejší větvi křižovatky předchází však delší prostorová přímá, což může řidiče nabádat ke snižování pozornosti v oblasti příjezdu do křižovatky. Většina

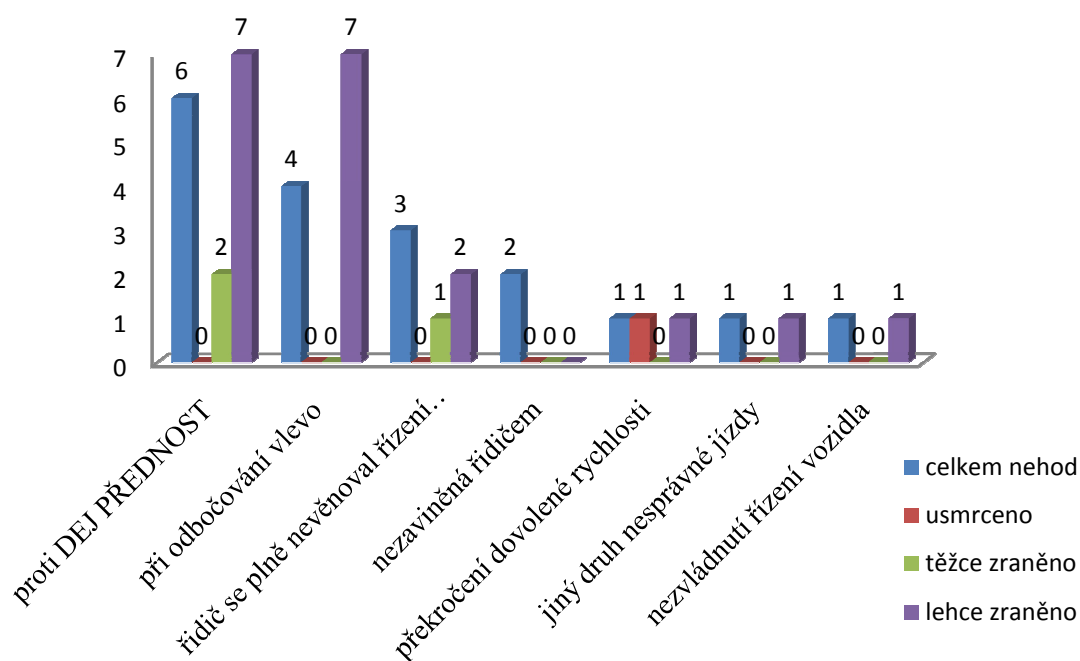
Obrázek 181 - Křižovatka č. 20 - následky na zdraví (hlavní příčina)

16 % dopravních nehod bylo způsobeno řidiči vozidel, kteří se plně nevěnovali řízení vozidla, což mohla mít na svědomí dlouhá prostorová přímá hlavní komunikace.
